DESCRIZIONE

La proprietà comprende tre corpi di fabbrica: l'edificio principale "edificio A" adibito ad abitazione rurale e due annessi, l' "edificio B" ex porcilaia/tettoia e un fienile "edificio C".

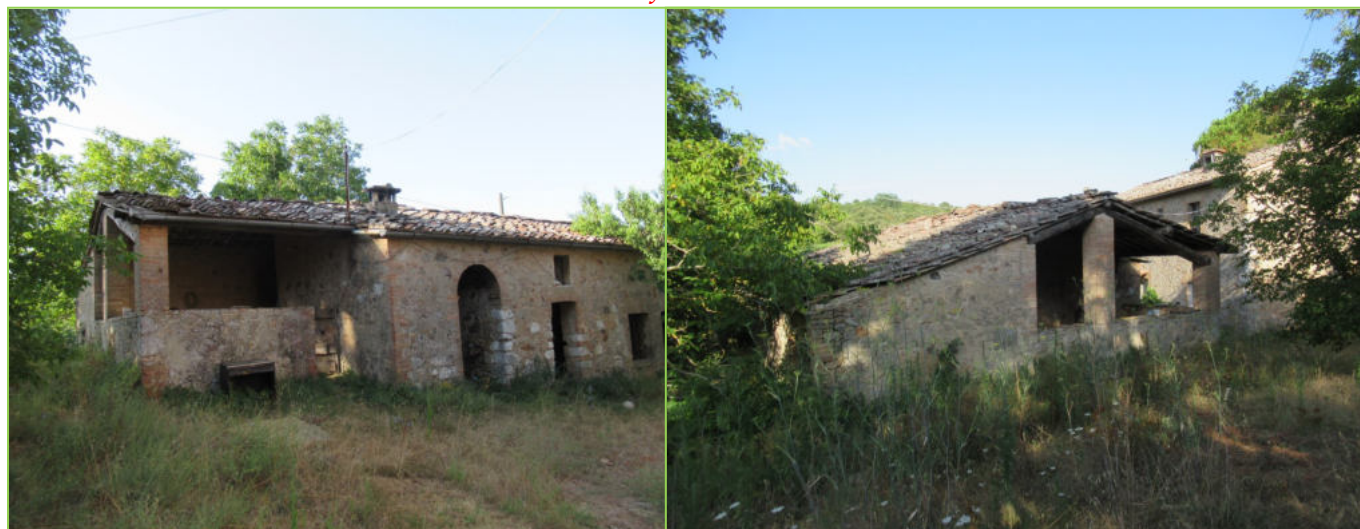
Edificio B - si eleva solo al piano terra, ospitava gli ex porcili, il forno, un magazzino ed una tettoia/parata. La superficie lorda è pari a mq. 174, quella calpestabile risulta pari a circa mq.134; i locali hanno altezze variabile da un min di cm. 215 a cm. 445 nel max sviluppo.

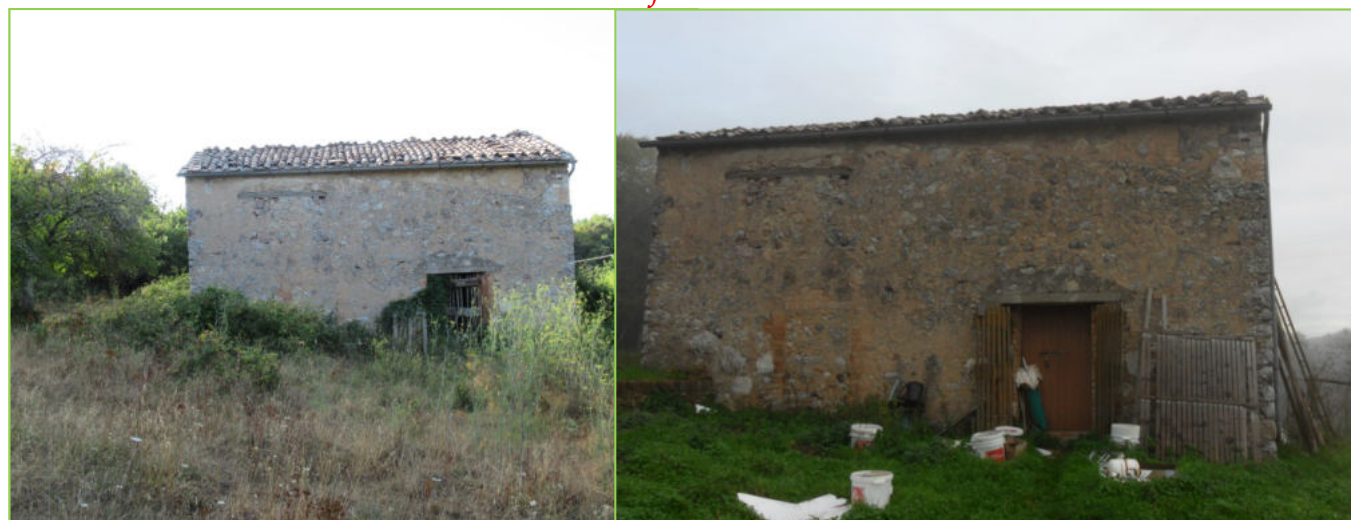
Edificio C - fienile, sviluppato per un solo piano, di forma rettangolare, ha una superficie lorda di circa 55 mq.. Resede pertinenziale di mq. 40 circa ed un pozzo.
